Verborgene Wellnessoase

Der bestehende und bis dahin ungenutzte Innenhof bot sich geradezu an, darin noch eine Pool- und Wellnessanlage zu integrieren. Auch das alte Gartenhaus konnte sehr gut in den Wellness-Outdoorbereich einbezogen werden.

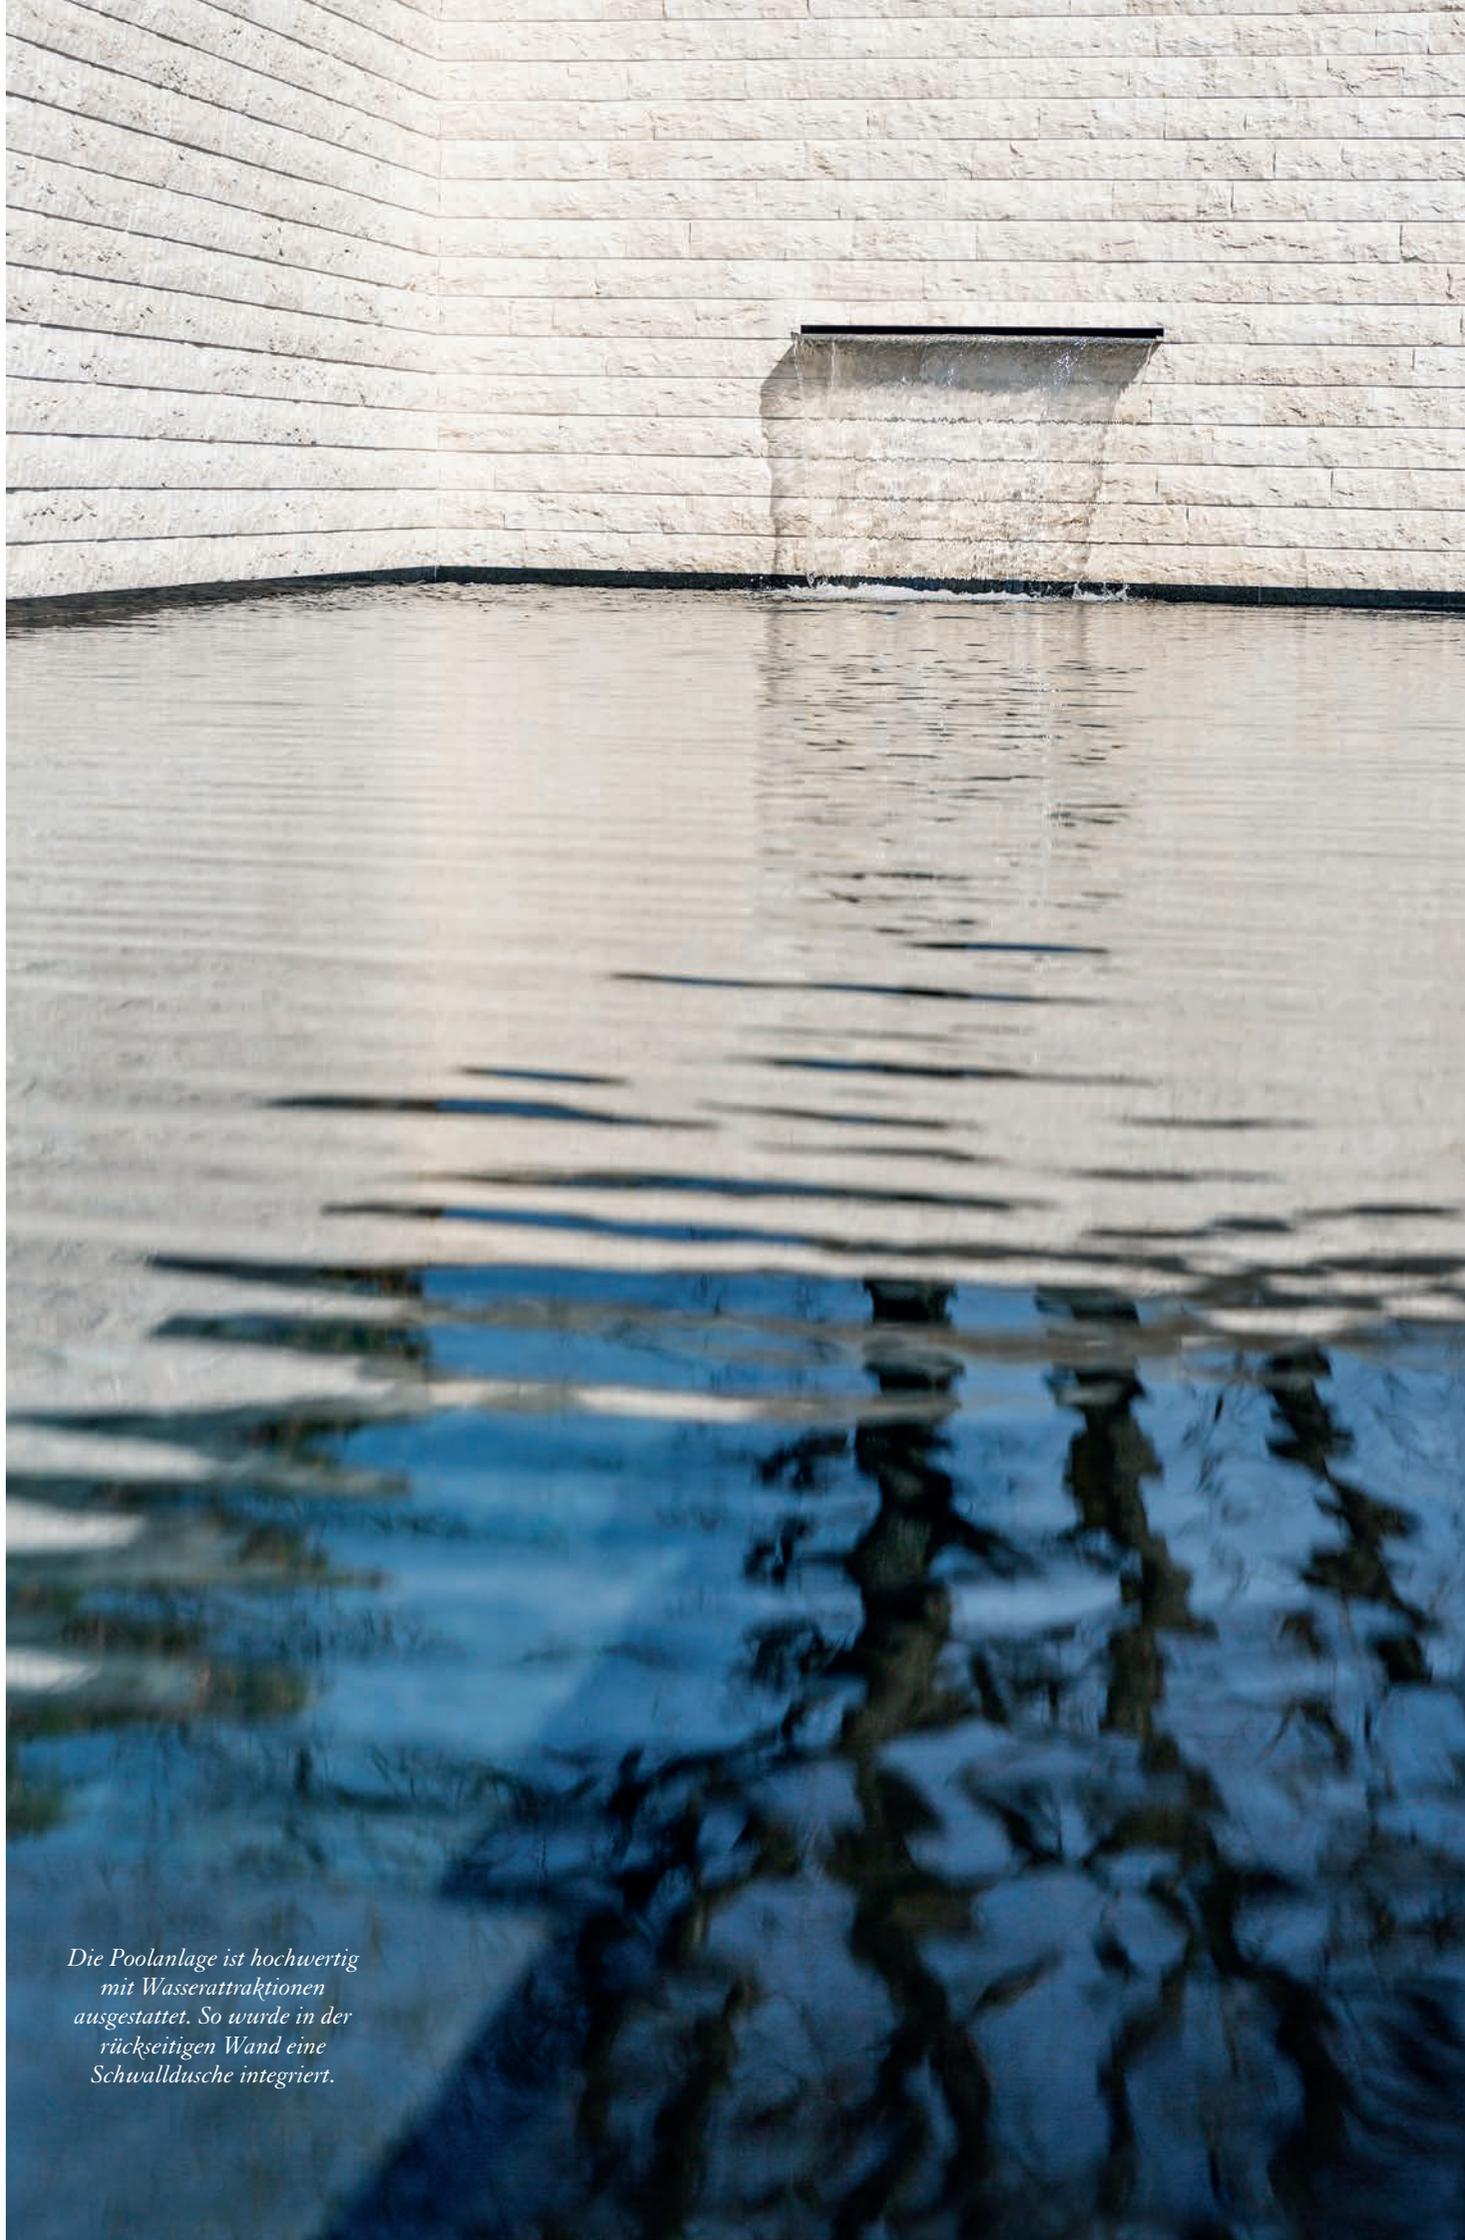
*Die Poolanlage ist hochwertig
mit Wasserattraktionen
ausgestattet. So wurde in der
rückseitigen Wand eine
Schwalldusche integriert.*

Dank der Infinity-Rinne verfügt der Pool über einen hohen Wasserspiegel. Dies reduziert die Wellenbildung und macht das Schwimmen angenehm.

Das Becken ist sowohl technisch als auch gestalterisch von den Stone Group Naturstein- und Umbauspezialisten auf höchstem Niveau ausgeführt. Dank der Überlaufrinne verfügt der Pool über einen hohen Wasserspiegel, was das Schwimmen sehr angenehm macht. Die Stufen der Treppe sind einzeln in der Wand befestigt, sodass diese zu schweben scheinen. Ausserdem wurde in den Beckenkörper eine Sitzbank integriert, die als Ruhebereich nach dem Baden genutzt werden kann. Unter der Sitzbank verbirgt sich die Rollladen-Abdeckung, die auf Knopfdruck ausfährt und sich über die ganze Wasserfläche legt. Diese verringert die Verdunstung und damit auch die Betriebskosten. An den Massagedüsen im Podest können sich die Bauherren angenehm durchmassieren lassen. Eine Schwalldusche am Beckenrand bietet eine Hydromassage wie unter einem Wasserfall.

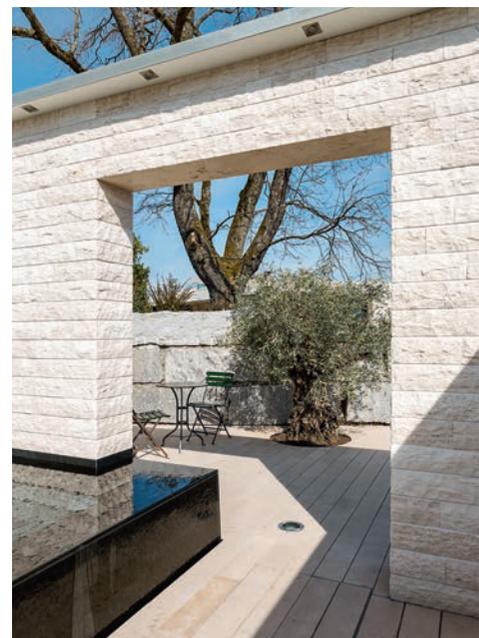
*Auch die ganzen
Umgänge in dem
Innenhof sind
aufwendig mit
Natursteinen aus
dem Programm von
Stone Group
ausgekleidet.*

Nero-Assoluto-Platten kleiden Schwimmbecken und Whirlpool aus. Im Kontrast dazu steht der beige Kalkstein, den die Bauherren für die Terrasse und den Poolumgang auswählten. Dieser wurde im Riemenformat verlegt. Für den Sitzplatz mit Essgelegenheit wird der Terrassenbelag durch eine Insel aus schwarzem Zierkies unterbrochen, passend zum Nero-Assoluto-Stein im Becken. Beim Terrassenbelag und Poolumgang kommt ein Stein aus der Serie Avana zum Einsatz. Dazu ist die imposante Mauer am Poolende mit beigem Travertin verkleidet und damit farblich auf den Naturstein der Terrasse abgestimmt. Auch das Mauerwerk wurde optisch dem Terrassenbelag und der Hausfassade mit Holzlamellen angepasst. Die Höhe der einzelnen Steinschichten wurde an die Höhe der Holzlamellen der Hausfassade angeglichen, sodass ein einheitliches Bild entstand. Die Terrasse ist bis zum hinteren Teil des Innenhofs durchgezogen. Eine Blocksteinmauer zum Nachbargrundstück garantiert den gewünschten Sichtschutz.

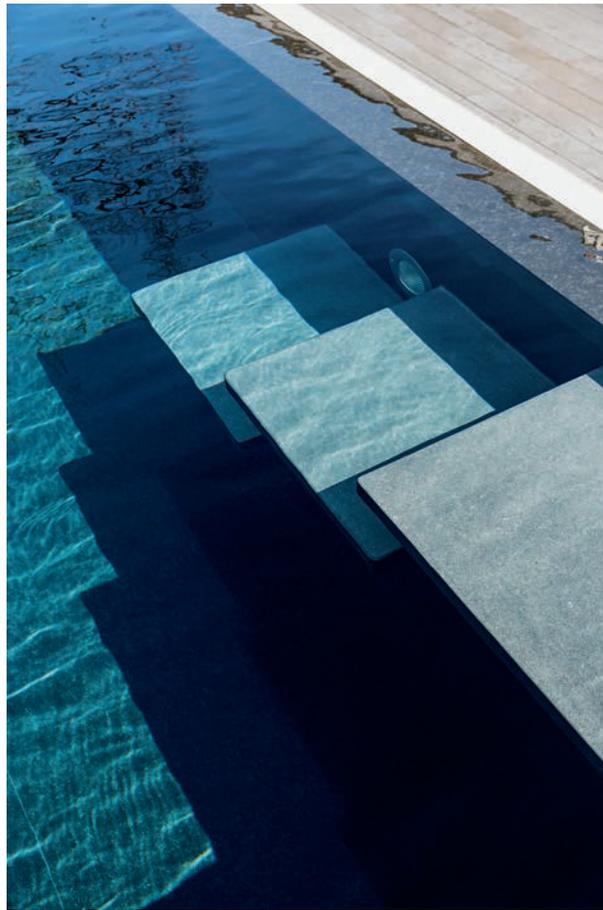
Am Kopfende wurde ein
Whirlpool integriert. Beide
Wasserflächen scheinen
ineinander überzugehen.

Als weiteres Highlight wurde am Kopfende des Schwimmbeckens ein Whirlpool in der Grösse 3 x 3 m integriert. Die Wasserflächen scheinen ineinander überzugehen. Es sind aber zwei getrennte Wasserkreisläufe, die unabhängig voneinander betrieben werden. Das Sprudelbecken mit Skimmertechnik ist mit einer Liege und eingebauten Massagedüsen sowie zwei gegenüberliegenden Sitzbänken mit Luftsprudel-, Massage- und Bodendüsen

ausgestattet. Auch der Whirlpool verfügt über eine energiesparende Abdeckung. Beide Becken mit allen Attraktionen kann der Bauherr über das hauseigene BUS-System steuern.

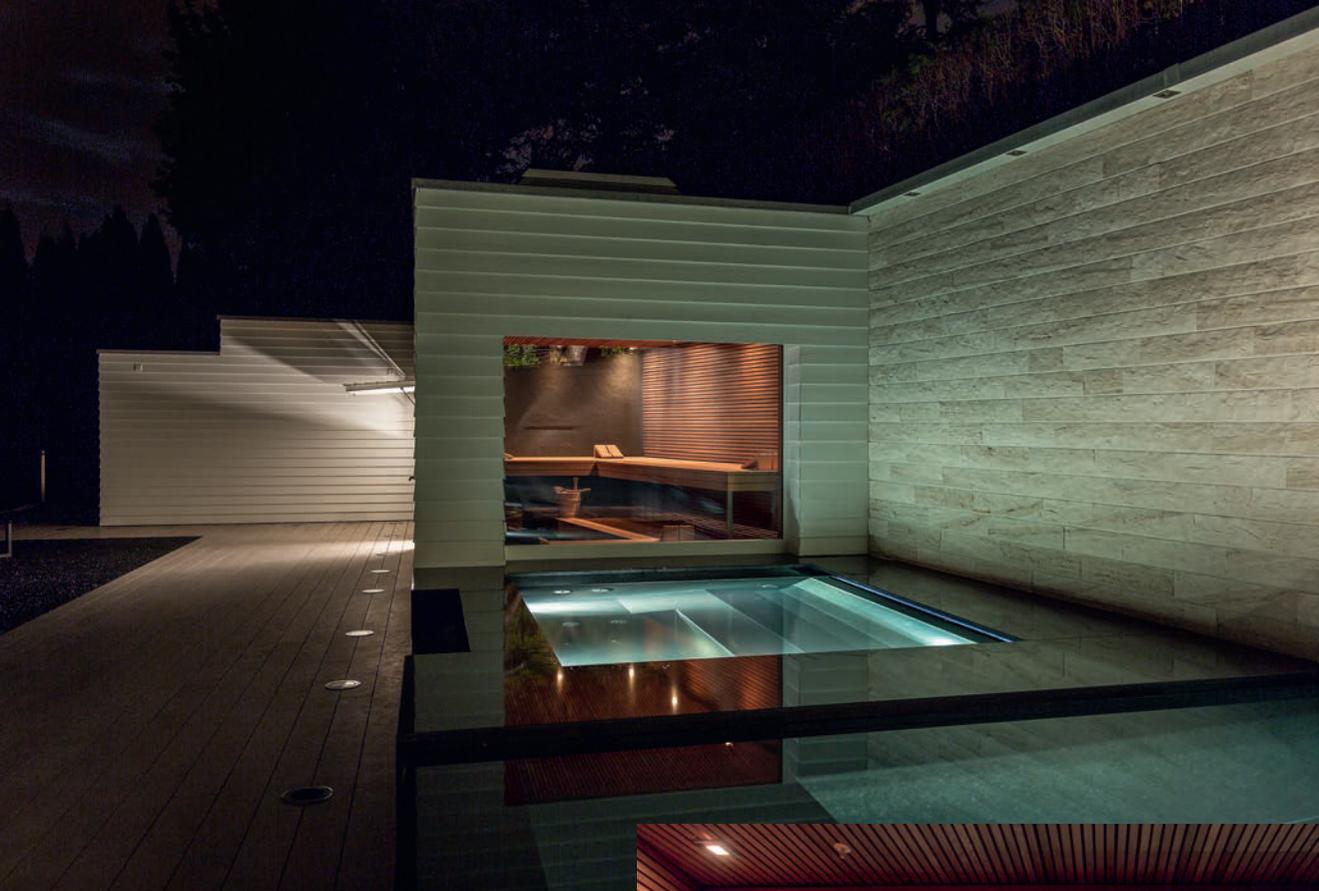
Eine Wand des Gartenhauses wurde aufgebrochen, sodass man von der Sauna einen schönen Ausblick über den Pool geniessen kann.

LED-Scheinwerfer setzen bei Einbruch der Dunkelheit die beiden Becken und den Hof gekonnt in Szene.

zontaler Vertäfelung. Zusätzlich wurde eine Wandseite des Gebäudes aufgebrochen und eine grosse Glasscheibe eingesetzt. So bietet sich den Bauherren von der Sauna aus ein guter Ausblick in den Innenhof und die Poolanlage. Auch eine Dusche, WC und eine kleine Küche konnten hier noch integriert werden. Ein technisch und gestalterisch stimmiges Projekt, das alles beinhaltet, was heute zu einem hochwertigen Outdoor-Wellnessbereich gehört.

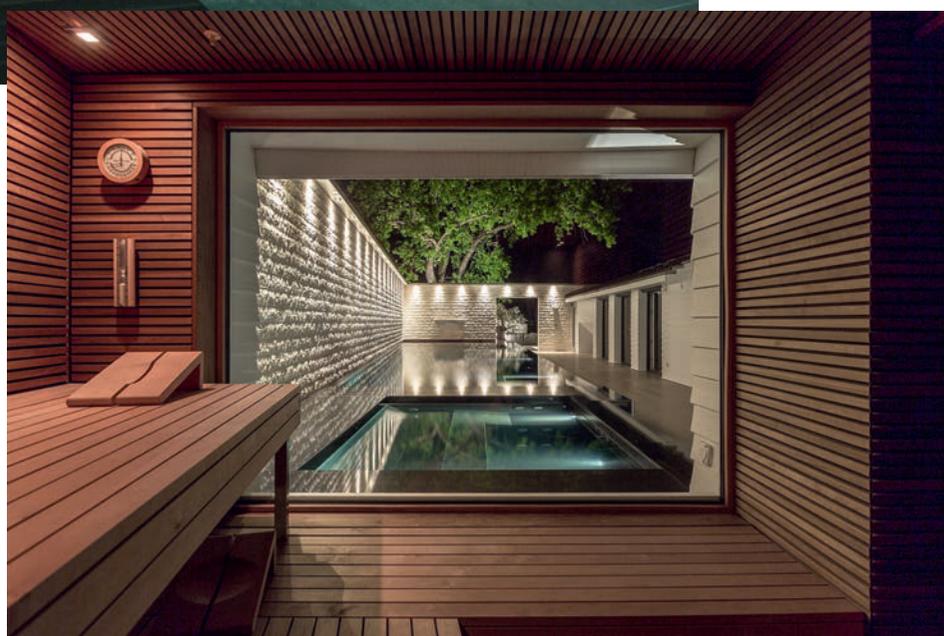
In das ehemalige Gartenhaus wurde eine Sauna mit breiter Glasfront integriert, die den Ausblick über den Pool erlaubt.

Auch das ehemalige Gartenhaus bekam eine neue Bestimmung. Die Firma Küng integrierte in den Raum eine Sauna mit hori-
